工程項目簡介

坪洲光纜系統

為香港電訊有限公司 製作

2022 年 2 月 25 日

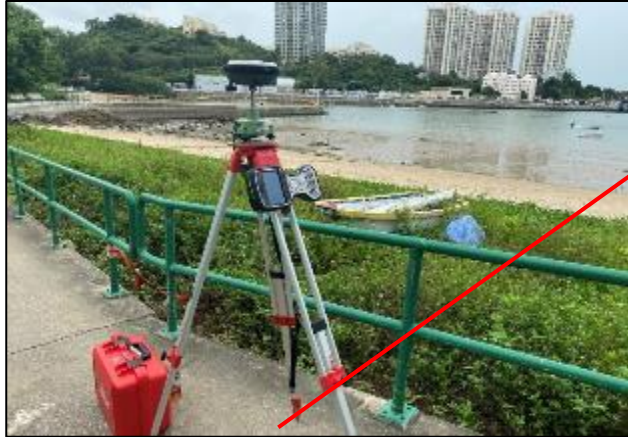
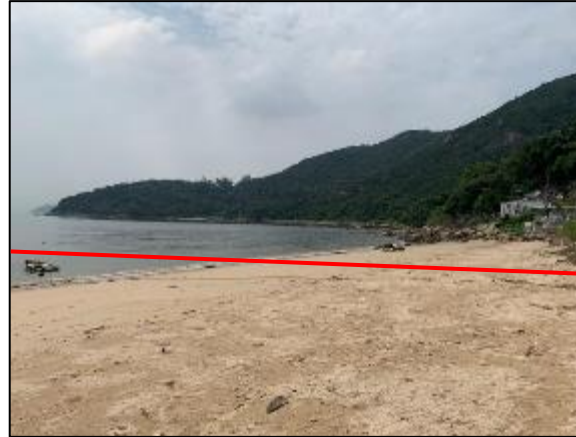
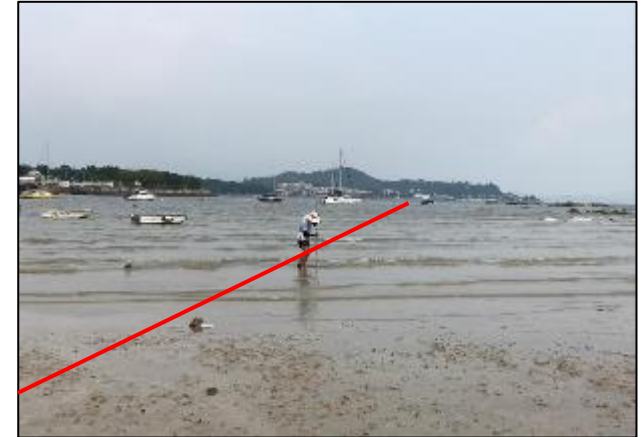
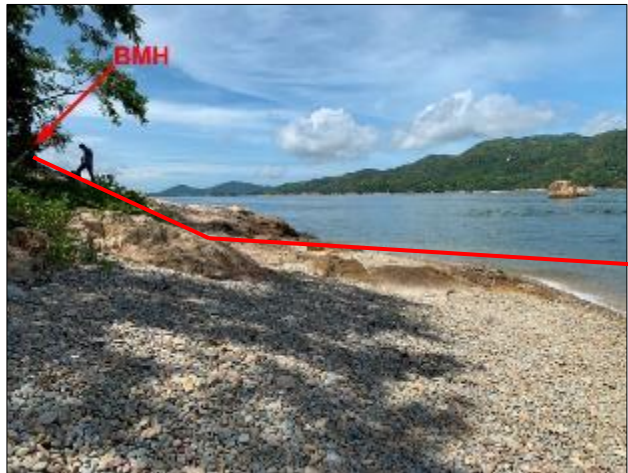
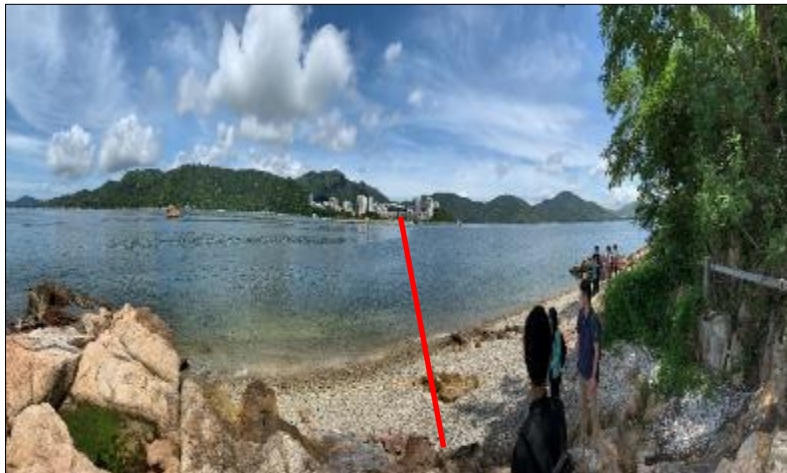
圖 1-6：稔樹灣和大利的登陸範圍

稔樹灣登陸點

大利登陸點

- 1.6.4 稔樹灣和大利登陸站的圖片顯示於圖 1-6。每個光纜端的登陸管道/接線盒將於光纜安裝工程開始前已興建。因此，除在沙灘上進行挖掘工程使光纜可以進入已有的登陸管道/接線盒外，不需要為本項目進行新的建設工程。
- 1.6.5 一般而言，小型挖掘機將用於沙灘中的挖掘，使位於高水位的已建設登陸管道入口外露。然後，以小型絞盤或人手經登陸管道將光纜由海邊拉進接線盒。當完成鋪設光纜，在登陸管道入口的溝槽將會以原來的物料進行回填，並恢復到原來的狀態。

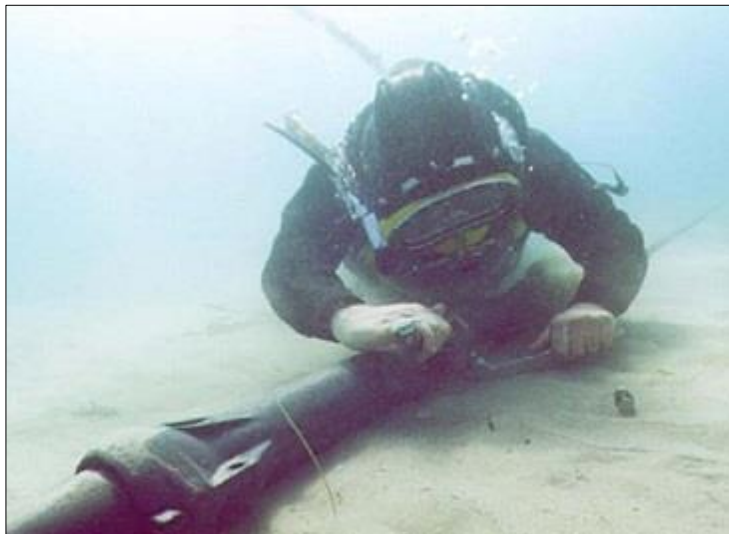
潛水員安裝銲接管

- 1.6.6 在稔樹灣和大利登陸站海岸線的附近有一些岩石露頭，因此在安裝期間需格外小心。有見及此，於海泥/沙進行的岸端光纜安裝工程（距稔樹灣登陸站約 673 米和距大利登陸站 188 米）將由潛水員以手動進行。
- 1.6.7 岸端光纜段將使用沖噴技術於海床形成約 0.5 米寬的窄溝槽。岸端光纜段的目標埋設深度為海床下不少於 3 米，除非橫越障礙物，例如海床中受地下露頭結構限制的區域。在任何情況下，都應提供足夠的保護以承受在該區域的船隻拋錨。
- 1.6.8 由於光纜鋪設的深度較淺，並沿圖 1-2 所示的擬議光纜走線可能容易受到拋錨損壞，因此潛水員將根據需要安裝額外的光纜保護裝置，例如圖 1-7 所示的鉸接式管道（AP）。光纜加上鉸接式管道的直徑大約為 74 毫米至 130 毫米。

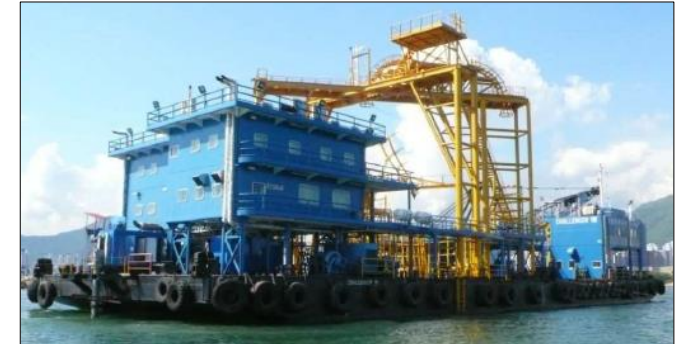
典型光纜鋪設躉船

- 1.6.10 在利用光纜鋪設躉船鋪設光纜前，將進行「走線清理」和「鋪設前掃海」的工作，即沿著海床拖動抓錨以移除光纜走線上的大形物體。所使用的典型抓錨如圖 1-8 所示。此類工作的目的是移除已停用的光纜以及可能對光纜鋪設構成威脅的任何碎片或阻礙物。任何從海床回收到的舊光纜或碎片將保留在「走線清理」和「鋪設前掃海」的船上，並應妥善處置。
- 1.6.11 每當遇到其他海床上的碎片時，應盡可能地清理以確保鋪設光纜的走廊是安全的。在使用探音器/探磁器進行測量時所找到的管道或使用中的海底光纜系統，無論在任何情況下，都不可以在其 50 米範圍內使用拖行的設備（如抓錨）。在橫過任何其他光纜/管道之前/後 50 米處的拖動設備收回/重置是業界標準方法，因此必將遵循。

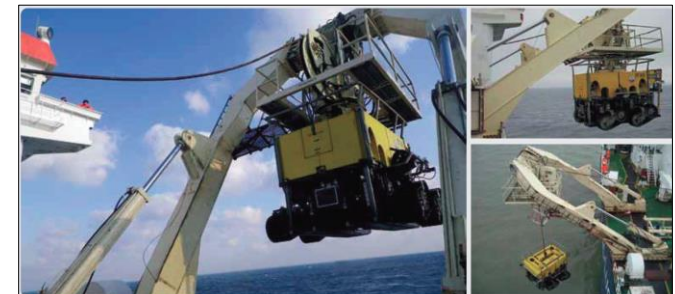
典型遠程操作機動器

- 1.6.19 有些地點不能使用沖噴埋設工具進行光纜鋪設，例如珊瑚群落存在的岸端部分。在這些位置，光纜並非埋藏，而是暫時擱置於海床上。因此，鋪設後檢查和埋藏將通過潛水員人手控制遙控潛水器以沖噴技術進行。噴射功率等於或小於光纜在安裝過程中使用的沖噴掩埋工具/雪橇式工具。因此，完成鋪設後檢查和光纜埋藏後，海床可望在短時間內恢復工程前的自然水平及情況，與光纜安裝工程相似。另外，亦將進行後期測深調查，以確保恢復原本的海床水平。
